Bebauungsplan

Langes Feld V - Erweiterung

Monitoringbericht 2024

Ausgleichsmaßnahme für den
Kammolch

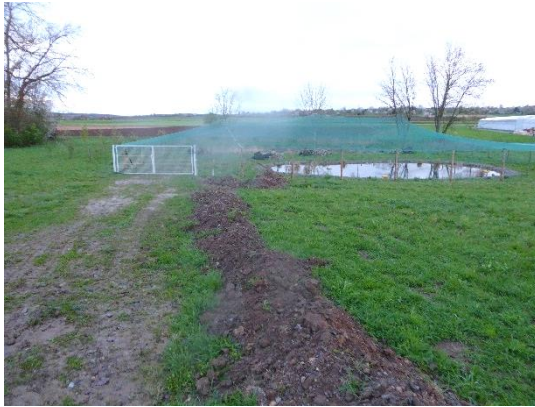
Die im Monitoringbericht 2023 beschriebenen Maßnahmen zur Reduktion der Prädation (Teichnetze) sowie das Entfernen des Amphibienschutzzauns wurden gemäß den Vorgaben umgesetzt.

Abbildung 8: Über beide Teiche gespanntes Teichnetz (04.04.2024).

- Um den Reproduktionserfolg der Kammmolche zu fördern sind weiterhin Teichnetze gegen Prädatoren (z.B. Reiher, Nilgans) über die Teiche zu spannen. Die Teichnetze können ab Oktober abgenommen und Anfang März wieder angebracht werden.
- Der Wasserstand ist in den kommenden Jahren regelmäßig zu kontrollieren und bei Bedarf, sollte Wasser nachgefüllt werden.
- Aufgrund der Nachweise des Kammmolchs in den Gewässern, kann das Monitoring wie ursprünglich vorgesehen in einem zweijährigen Turnus fortgeführt werden. Das nächste Monitoringjahr ist somit das Jahr 2026.
- Die Ersatzhabitatfläche ist einmal pro Jahr Mitte/Ende September abwechselnd zur Hälfte zu mähen (Schnitthöhe mind. 10 cm mittels Freischneider) und im Abstand von 5 Jahren von wildwachsendem Gehölzaufwuchs zu befreien (s. Abbildung 15).

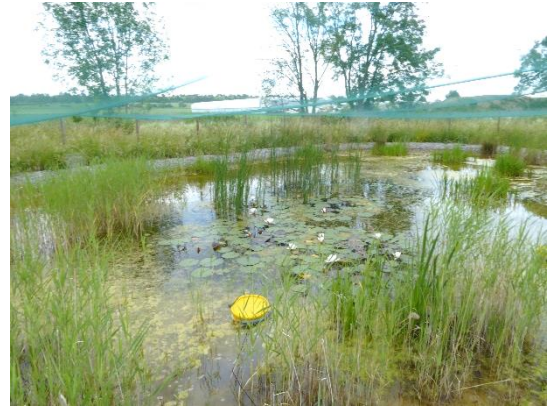
Die beiden Ersatzgewässer sind gut entwickelt und weisen insbesondere in den tieferen Bereichen eine ausgeprägte submerse Vegetation auf, was den Habitatansprüchen des Kammmolchs entspricht (siehe Abbildung 9, Abbildung 11). Das Landhabitat im direkten Umfeld der Gewässer ist mit den angelegten Wurzelstuben und Steinriegeln in einem guten Zustand (siehe Abbildung 10, Abbildung 13). Ebenfalls konnten im Rahmen der Erhebungen zahlreiche Wasserinsekten, die dem Kammmolch und weiteren Amphibien als Nahrungsgrundlage dienen, nachgewiesen werden. Der Wasserstand der Ersatzgewässer schwankte in diesem Jahr unterschiedlich stark. Der südliche, kleinere Teich hat im Jahresverlauf das Wasser besser halten können. Ausgetrocknete Bereiche konnten hier keine festgestellt werden. Der größere Teich verlor insbesondere in der Trockenperiode im August deutlich mehr Wasser. Hier waren weite Teile der Flachwasserzone nicht mehr wasserführend. Komplet durchgetrocknete Bereiche mit Rissbildung konnten aber nicht festgestellt werden. Offensichtliche Gründe für die unterschiedlichen Wasserstände in den beiden Ersatzgewässern konnten keine festgestellt werden.

Abbildung 9: Größeres Ersatzgewässer mit ausreichender Vegetationsstruktur (12.06.2024).

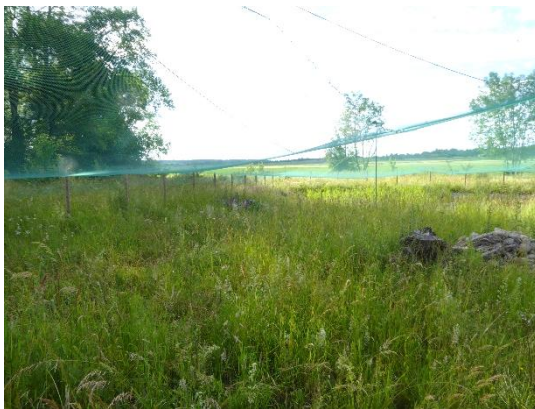
Abbildung 10: Schutzbietende Vegetation im Ausgleichshabitat (12.06.2024).

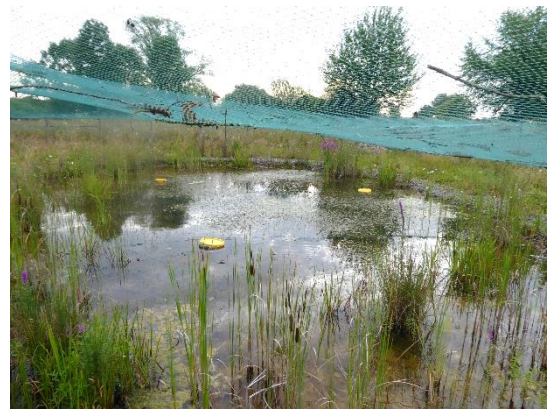
Abbildung 11: Kleines Ersatzgewässer mit ausreichend Vegetationsstruktur (01.08.2024).

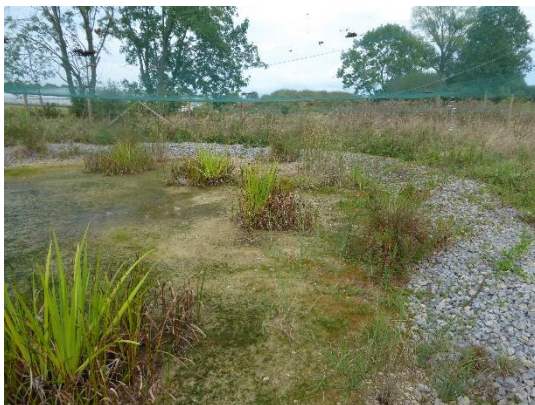
Abbildung 12: Großer Teich mit geringem Wasserstand (04.09.2024)

Zusätzlich zu den Prädatoren war der Wasserstand des größeren Gewässers nach einer längeren Trockenperiode im August niedrig, sodass erste Bereiche der Flachwasserzonen Anfang September trockenfielen (siehe Abbildung 14). Dadurch sind einige der Wasserpflanzen in den Flachwasserbereichen abgestorben.

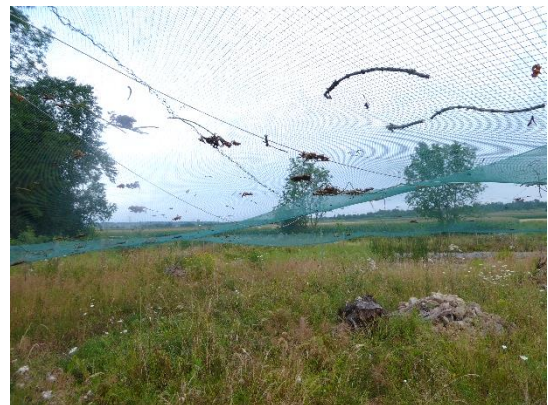
Abbildung 13: Landhabitat mit Strukturelement (01.08.2024).

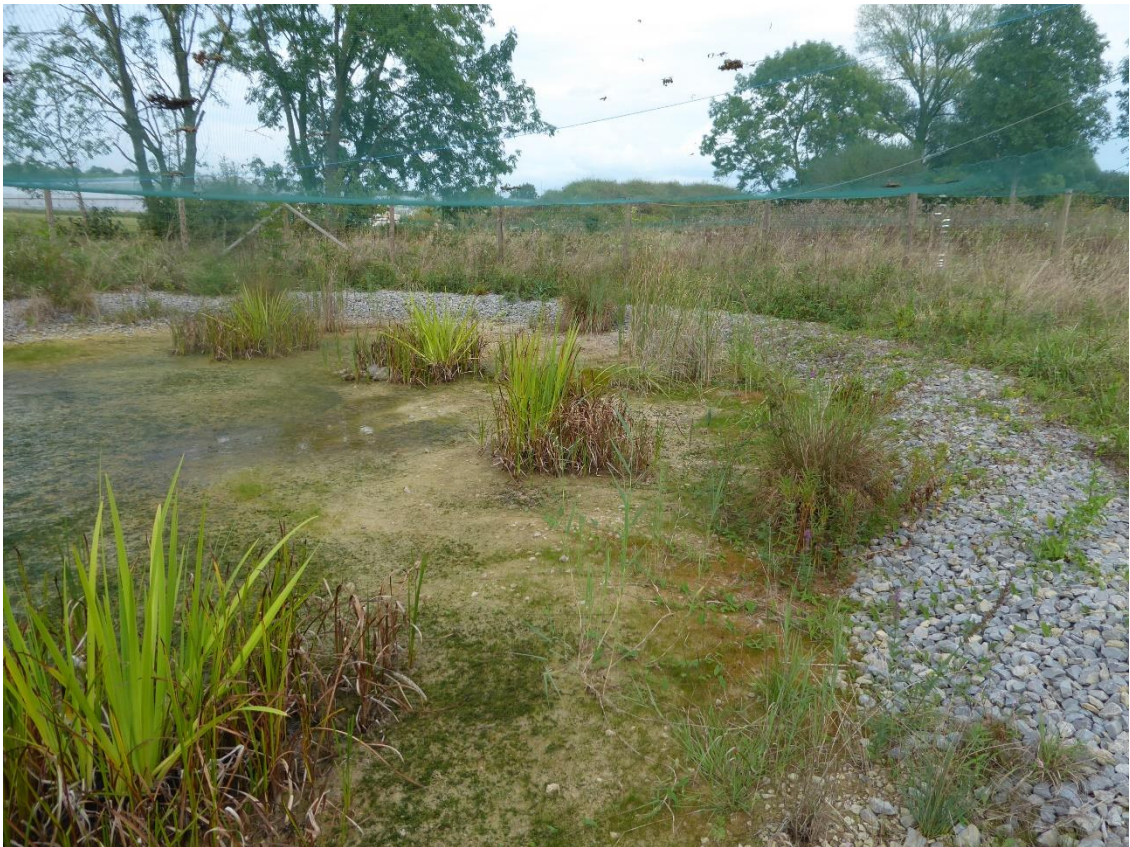
Abbildung 14: Zustand des nördlichen Ersatzgewässers, aufgenommen am 04.09.2024.

Das Ersatzhabitat ist grundsätzlich geeignet für den Kammolch. Beide Ersatzgewässer weisen eine gut ausgebildete submerse Vegetation auf. Während des Monitoringjahrs war ausreichend Wasser in den Teichen. Der Wasserstand des größeren Gewässers ist stärkeren Schwankungen ausgesetzt. Nach längeren Trockenperioden fällt der Wasserstand hier schneller ab. Der Wasserstand ist in den nächsten Jahren insbesondere bei längeren Trockenperioden zu kontrollieren und ggf. ist Wasser nachzufüllen.
